令和6年7月3日  
コンクリート防食技術説明会

# コンクリート防食について

日本大学生産工学部  
土木工学科 教授 森田 弘昭

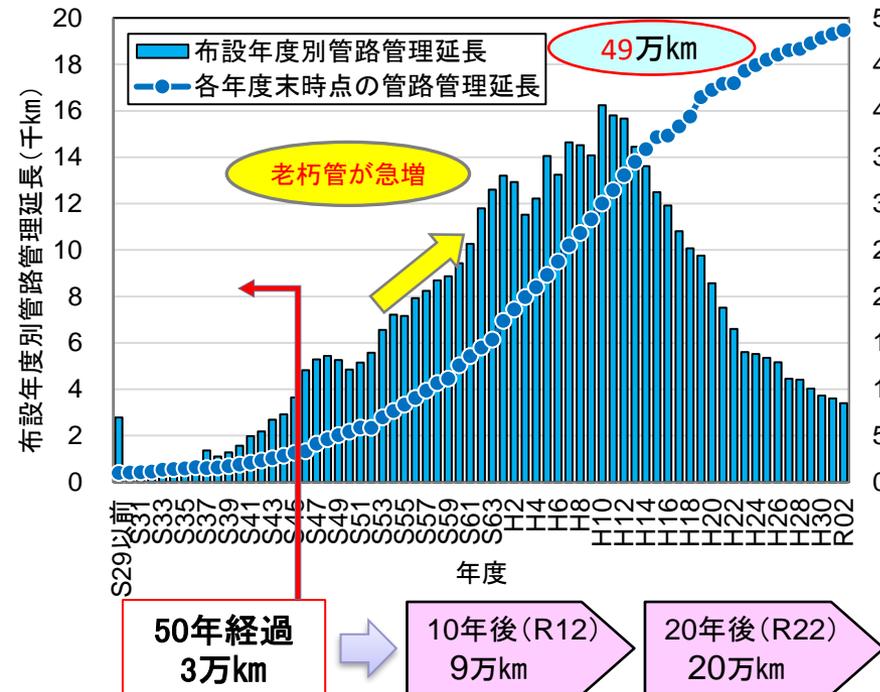
■ 管路施設の年度別管理延長 (R2末現在)

今後50年経過管が急増

- 全国の管路延長は、令和2年度末現在、49万km。
- このうち、標準耐用年数50年を経過した管渠は、3万km(6%)。
- ただし、10年後には9万km(18%)、20年後には20万km(40%)と、今後急速に増加する見込み。
- 一方、下水処理場も、令和2年度末現在、約2,200箇所あり、このうち、機械・電気設備の標準的な耐用年数である15年を経過した施設は、約2,000箇所(約91%)にのぼる。

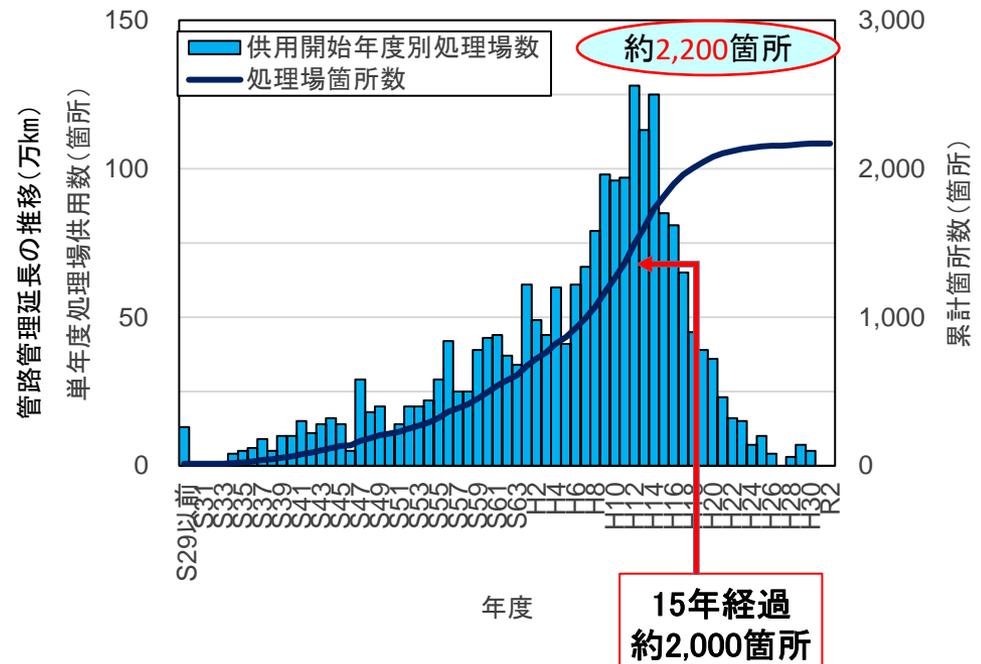
■ 処理場の年度別供用箇所数 (R2末現在)

処理開始から15年を経過した処理場が9割を超える  
(機械・電気設備の標準的な耐用年数を超過した処理場)

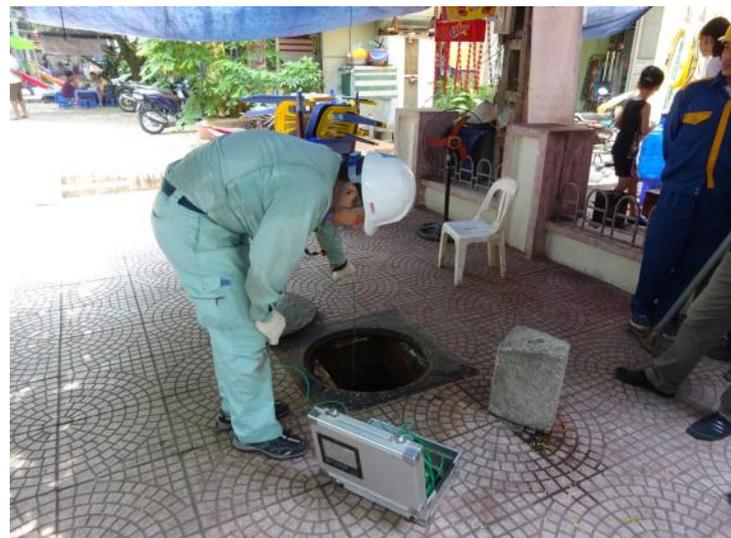
硫化水素の測定

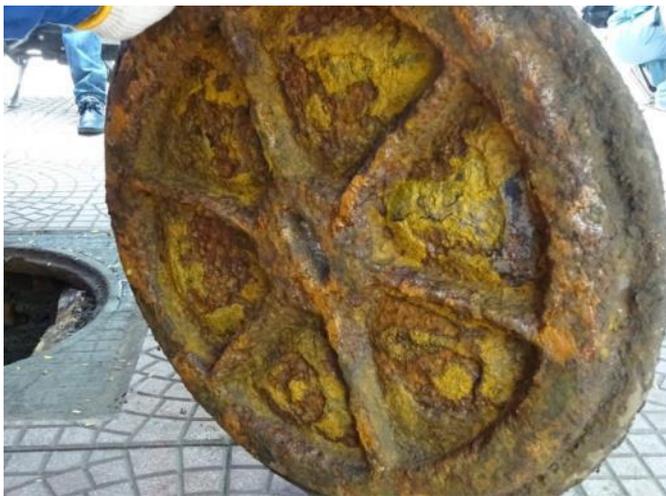
鉄蓋裏面の腐食状況

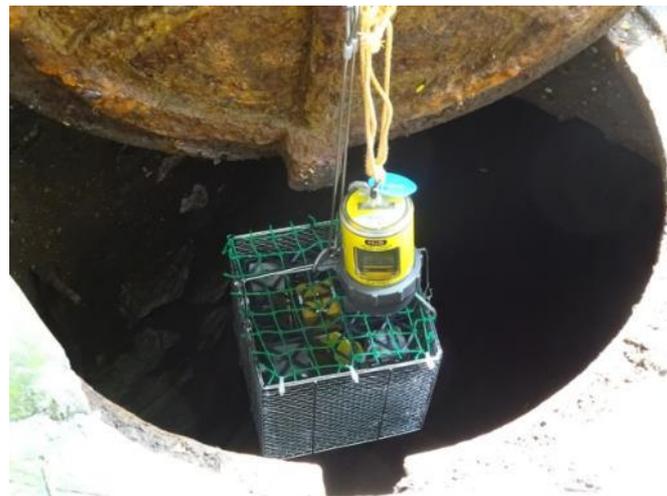
硫化水素計とテストピース

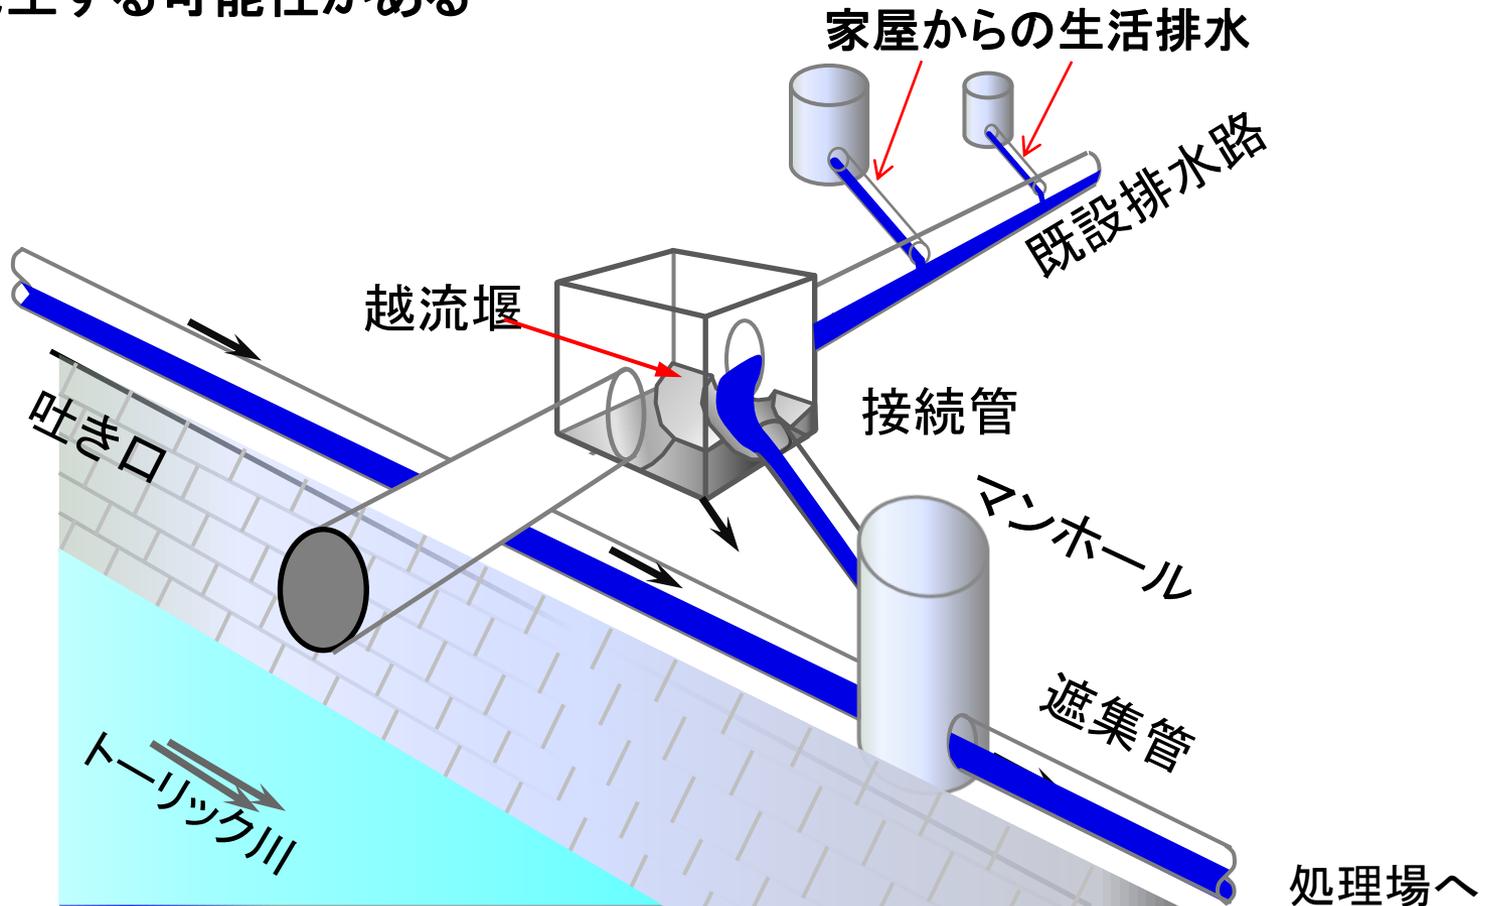
現在のトゥーリック川のH<sub>2</sub>S発生状況

- \* トーリック川に直接排水されていた汚水が新設された下水道管を通じて下水処理場で処理され劇的な水質改善が期待される
- \* しかし、これまでトーリック川で発生していた硫化水素が新設下水道管の中で発生する可能性がある

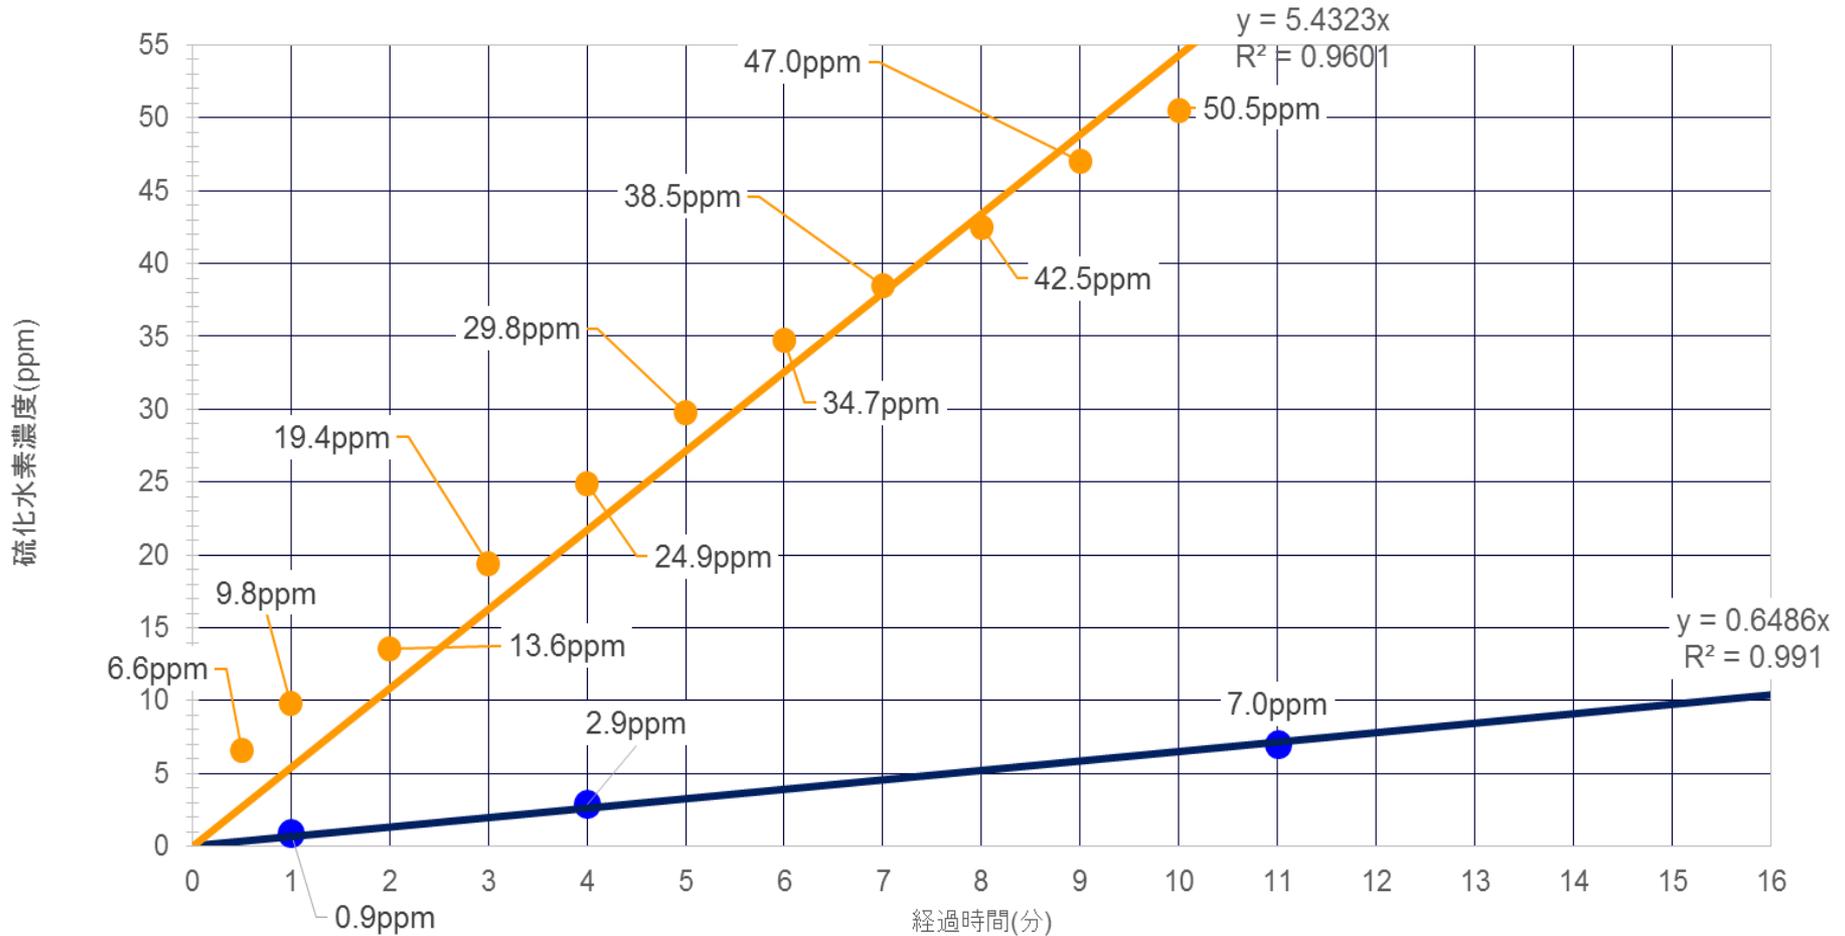
## 硫化水素濃度

● 3月計測データ ● 6月計測データ — 線形(3月計測データ) — 線形(6月計測データ)

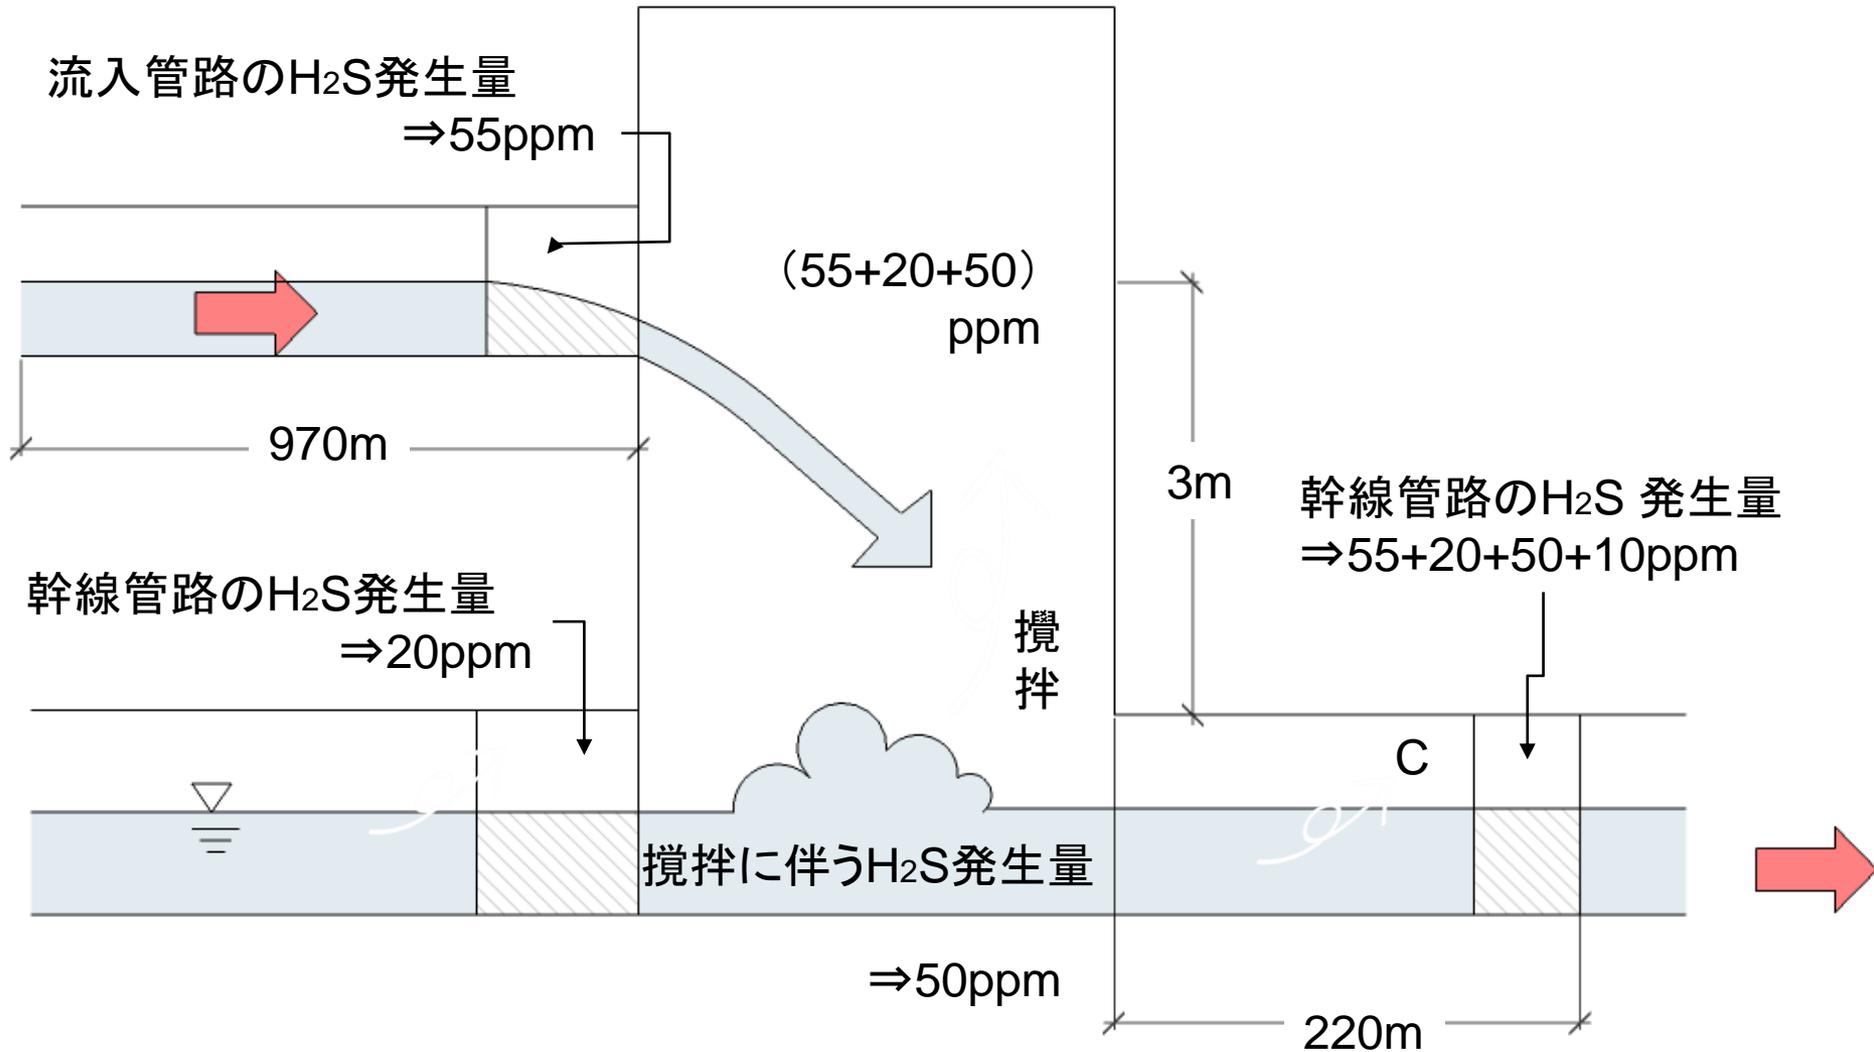
# シミュレーション結果

⇒エンサ処理区の幹線管路では  
100ppm以上のH<sub>2</sub>Sが発生する恐れがある

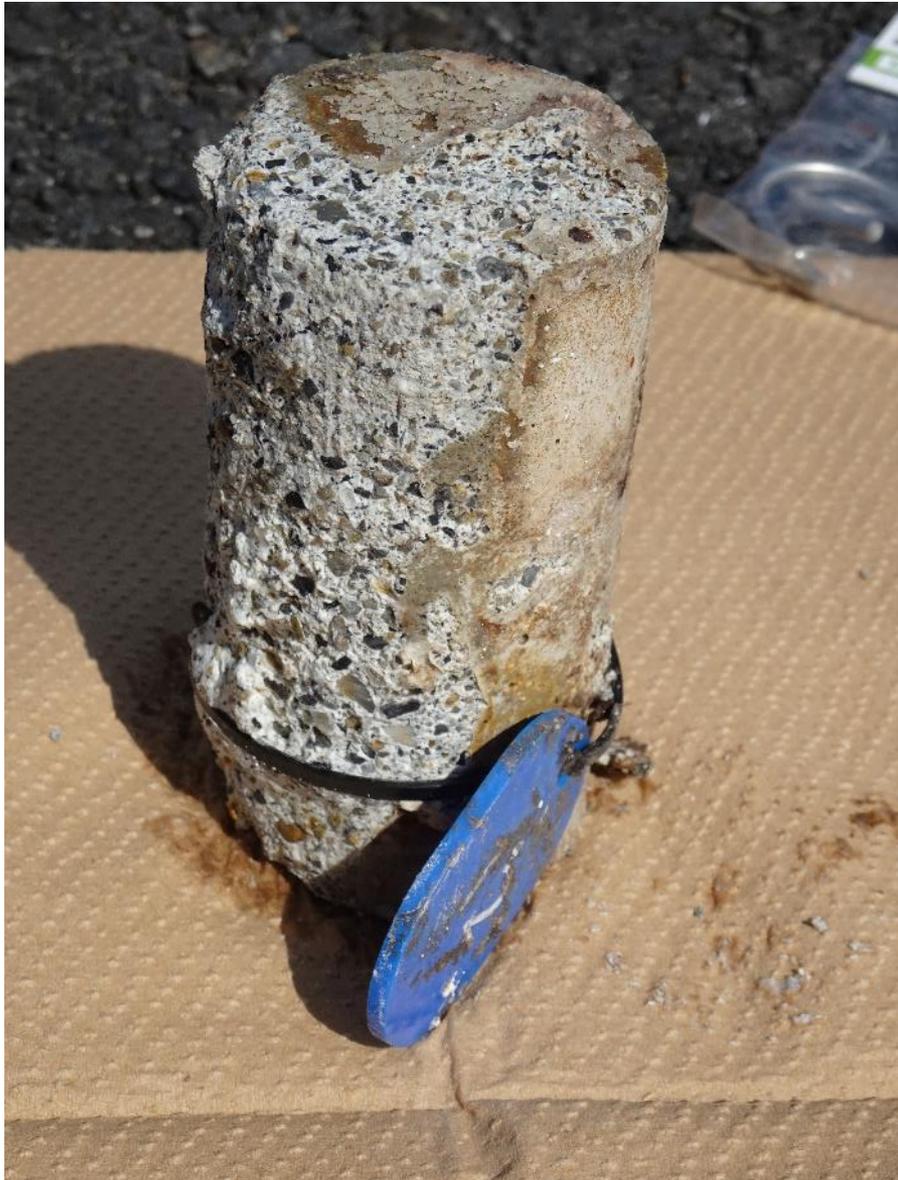
モルタル供試体

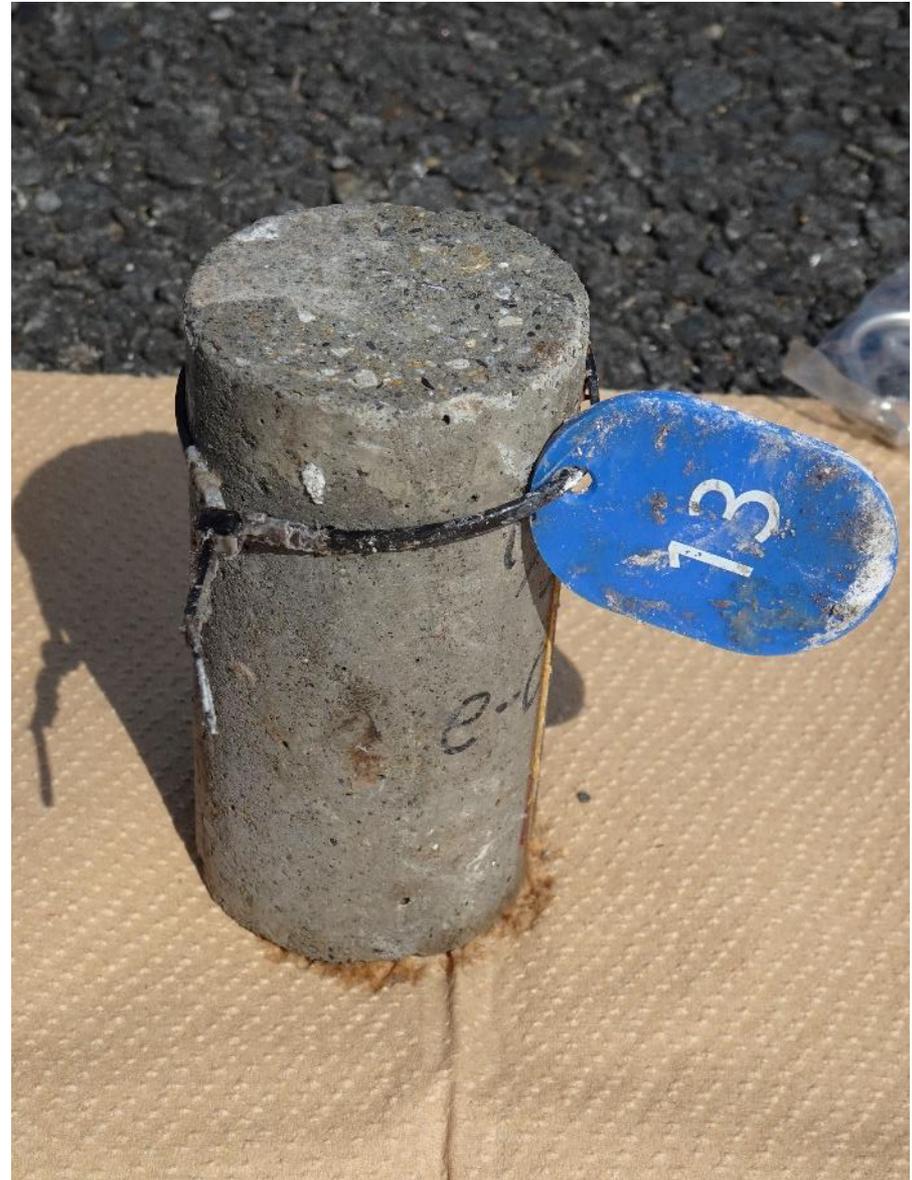
防菌剤入りモルタル供試体

- 経済性  
樹脂ライニングより製品コストが20～50%削減
- 製造日数  
通常の製品の製造期間で成形  
(57%に短縮)
- 耐久性  
コンクリート製品内部に防菌剤が均一に分布  
クラックや傷などが生じてても防食性能が損な  
われないため、耐用年数50年を確保

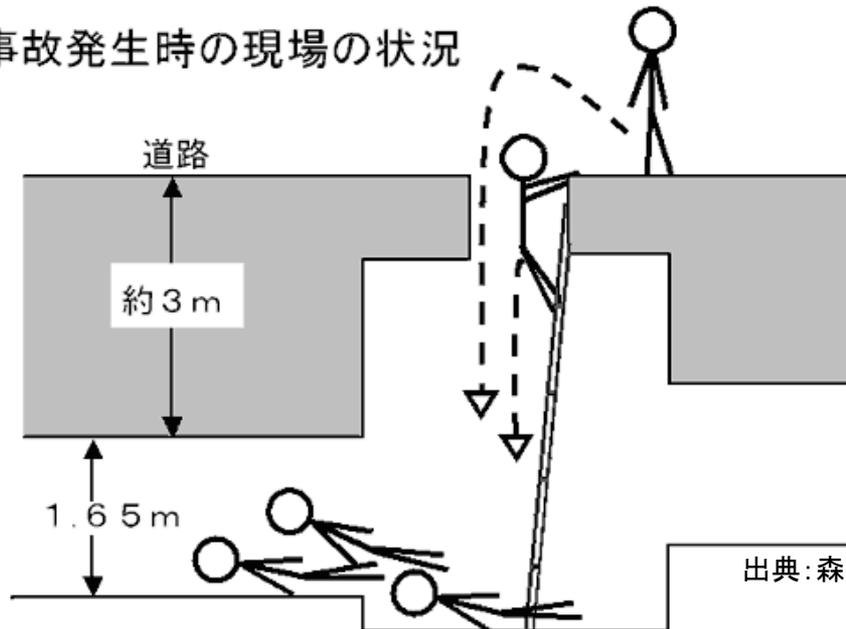
事故発生時の現場の状況

気づきにくい

逃げる時間なし

助けに行けない

- 2002年3月11日午後、下水道(雨水管φ1,650)のマンホール・管渠の堆積汚泥を除去するため、バキュームカーで泥を吸い取る作業を行っていた
- 内部で作業していた1名がマンホールからフラフラした状態で上半身を出したが、直後にマンホール内に墜落(筋力低下)
- 地上にいた作業員がこれを救助しようとマンホール内に入り、そのままマンホールから出てこなくなった(瞬時に昏倒)
- 異常に気付いたガードマンが消防署に救助を要請し、消防署員が到着して内部にいた5名をマンホールから救助したが5名とも死亡
- 汚泥の攪拌により、汚泥中の硫化水素が大気中に放散したと推定される

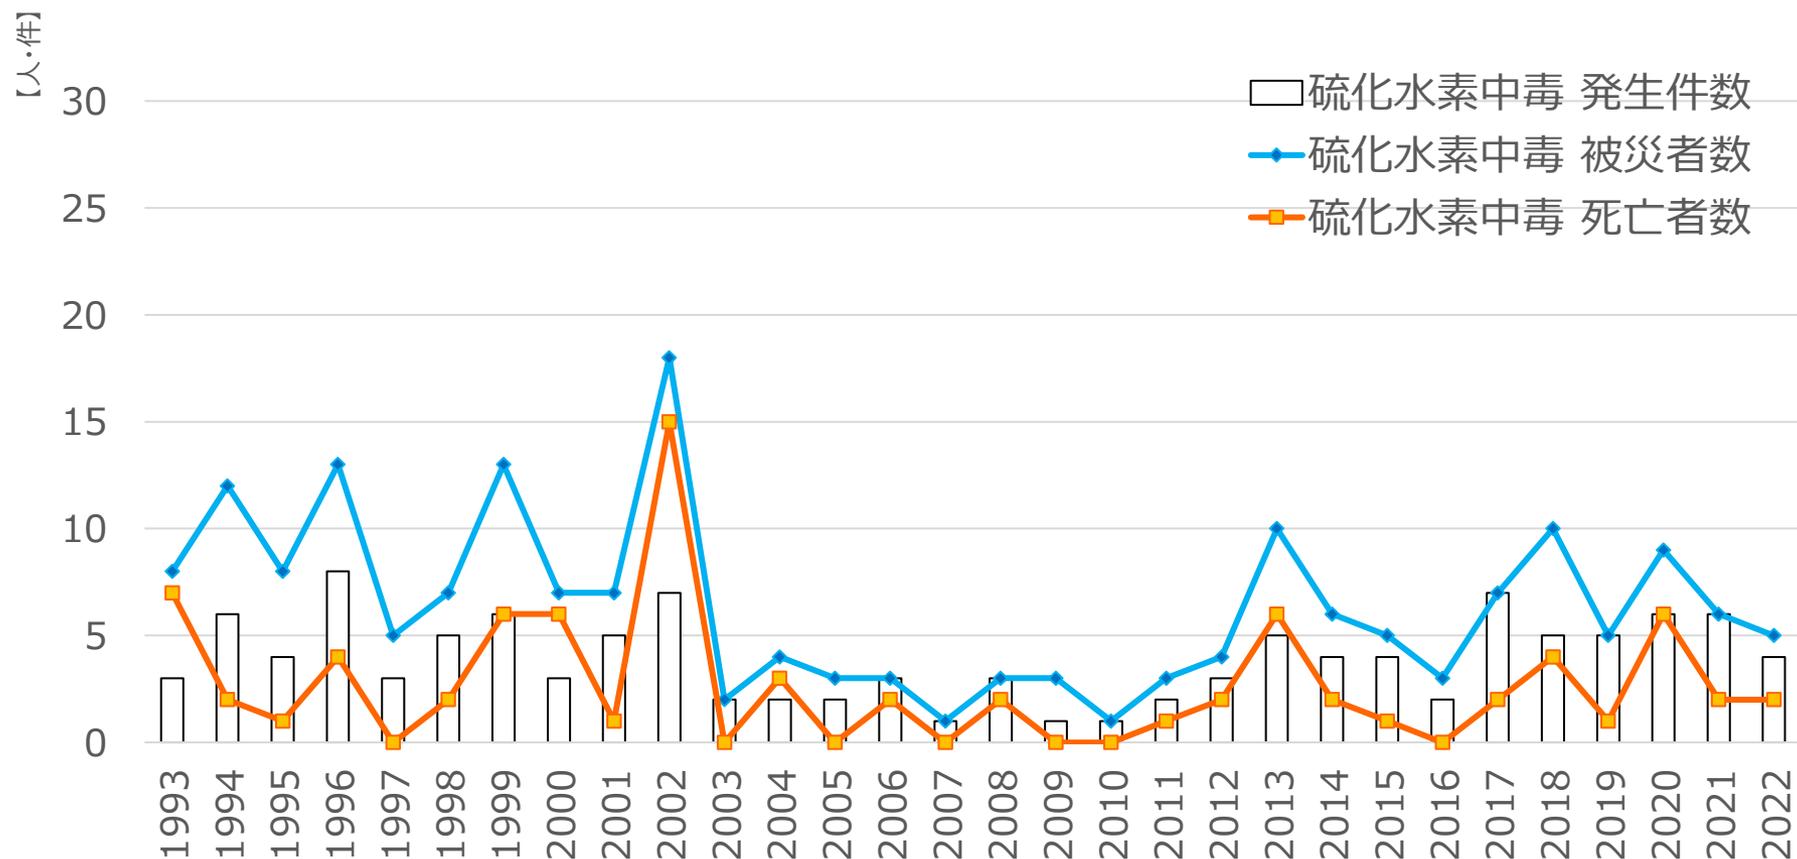
- \* 2022年の硫化水素中毒による労働災害は4件、被災者は5人うち死亡者は2人
- \* 過去20年間(2003年～2022年)の労働災害は計68件であった。
- \* 過去20年間の業種別発生状況をみると、製造業、清掃業、建設業の順に多い
